## Minnisblað um einangrun útveggja

Tilgangur fundarins var að ræða vissa aðferðafræði í uppbyggingu einangrunar á útveggi, einangraða að innan.

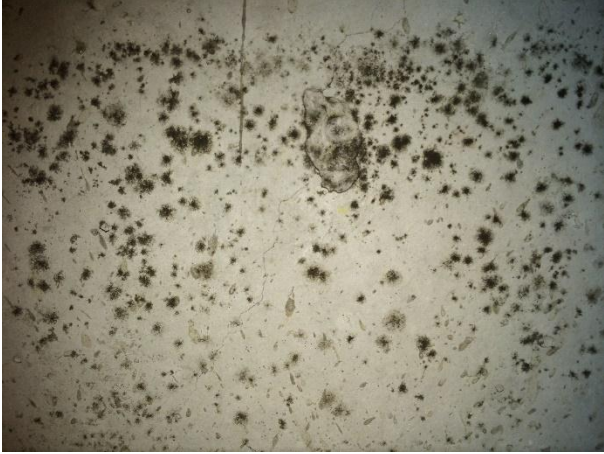
Mynd 1

Margir telja að mygla þrífist ekki á yfirborði steypu en það er alrangt eins og myndir 1 til 3 sýna. Ryk og aðrar agnir á yfirborði steypunnar eru nægilegt æti fyrir mygluna. Myglan þarf hins vegar raka og það virðist nóg af honum í veggjum byggðum upp á þennan hátt. Þessi mygla er hins vegar ekki sýnileg fyrr en veggirnir eru opnaðir og oftast eru það heilsufarsvandamál sem fyrst vekja athygli á því að eitthvað sé ekki í lagi og það gerist í sívaxandi mæli. Höfundar þessa minnisblaðs þekkja dæmi um það og fara kann svo að loka verði stórum blokkarþyrpingum af þessum sökum.

Undirritaðir sérfræðingar beina þeim tilmælum til Mannvirkjastofnunar að stofnunin beiti sér fyrir því að fjármagni verði veitt til að kanna hvert öryggi þessarar uppbyggingar útveggja gegn myglu og raka er í raun og veru. Á meðan niðurstaða liggur ekki fyrir gefi stofnunin út tilskipun um að þessi uppbygging sé ekki leyfð og byggingarfulltrúum verði gert að hafna úttekt á þessum frágangi þar sem hann brjóti gegn byggingarreglugerð sem bannar að hanna og byggja hús sem mygla. Þá sendi stofnunin öllum hönnuðum og verktökum bréf þar sem hið sama kemur fram.

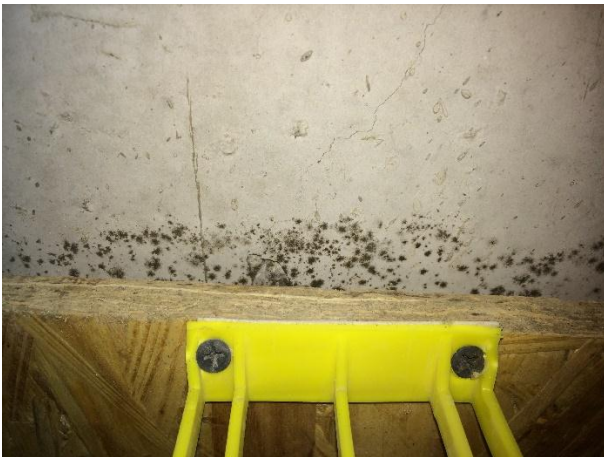
Mynd 3

Undanfarin ár virðist sem byggingaraðilar og stundum hönnuðir sleppi því að setja lagnagrind fyrir innan rakavörnina til sparnaðar og öllum lögnum komið fyrir utan við rakavörnina, stundum út í köldum útveggnum eins og mynd 5 hér á eftir sýnir. Síðan er skorið gat á rakavörnina fyrir lögnum og rafmagnsdósum. Þær eru oft festar á krossviðarkubb sem festur er á kaldan útvegginn, sjá mynd 3, og myglar krossviðurinn hratt ef raki kemst að honum.

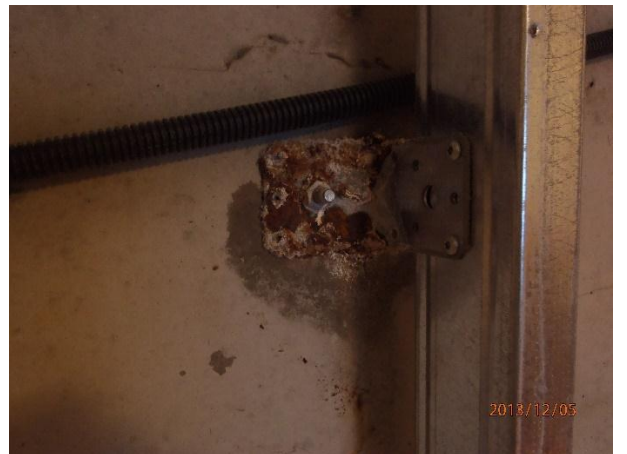
Mynd 4

Oft er þetta umtalsverður raki sem kemst að útveggnum. Við höfum séð ryðgaðar stoðir og festingar, mynd 4, jafnvel ísbrynjur innan á veggnum. Og þegar við opnum út að steypa veggnum þá blasir oft við blautur útveggur, mynd 6.

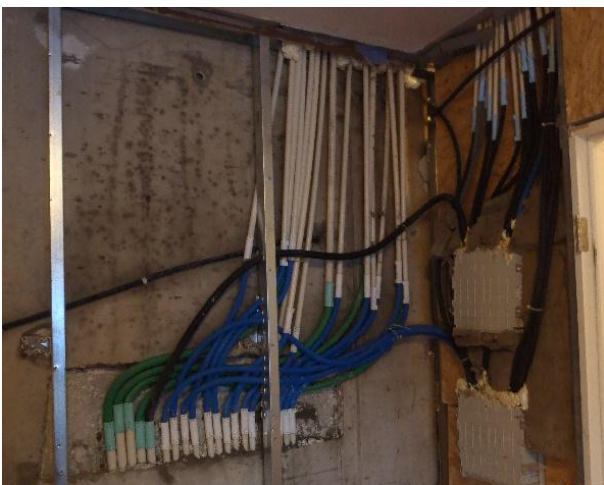
Mynd 5

Nauðsynlegt er að rakavörn sé órofin en í þessari uppbyggingu er það mjög erfitt og komist heitt og rakt loft út í gegnum göt í rakavörninni getur rakinn dreifst um allt rýmið utan við rakavörnina þar sem steinullin er ekki loftþétt. Þá eru rafmagnsdósir ekki loftþéttar og raki kemst í gegnum þær og síðan eftir rörunum og út í kaldan útvegginn, sjá mynd 5.
